江西耀升钨业股份有限公司
锡坑钨锡矿枫树坑尾矿库
闭库安全现状评价报告
(终稿)

江西赣安安全生产科学技术咨询服务中心
资质证书编号：APJ-（赣）-002
二〇二二年三月十六

报告完成日期：2022 年 3 月 16 日

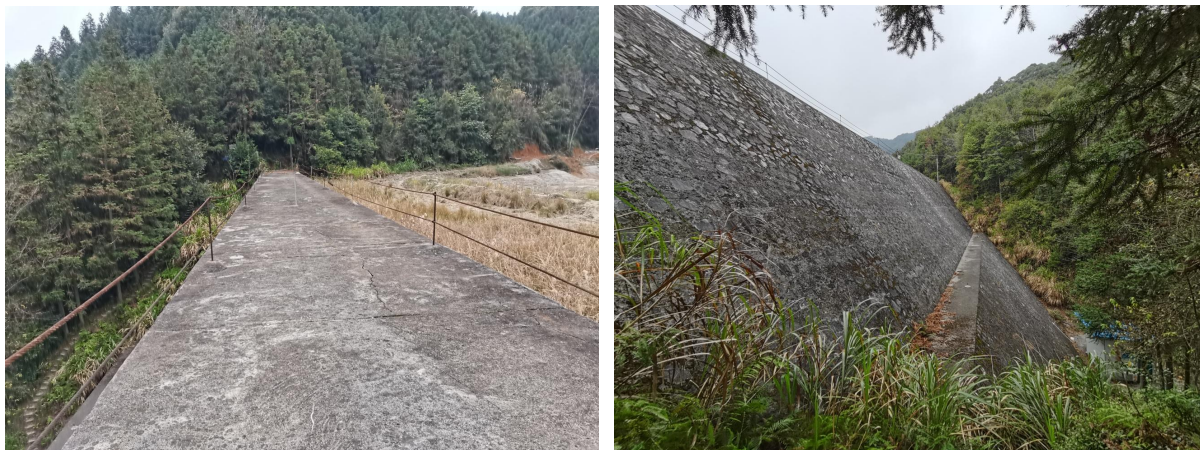
现场检查，尾矿坝无明显沉陷、断裂、渗水、漏水、松石和脱皮现象，只有坝顶混凝土面层有少许裂缝，坝体运行状况正常，能够满足设计以及规程规范的要求。尾矿库尾矿坝坝体基本与设计相符。

尾矿坝坝顶及下游坡面

经检查，枫树坑尾矿库尾矿坝只有坝顶混凝土面层有少许裂缝，为混凝土面层收缩裂缝，对尾矿坝无影响。

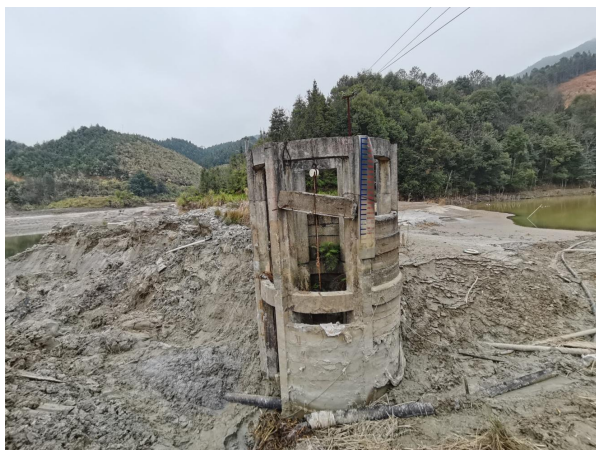
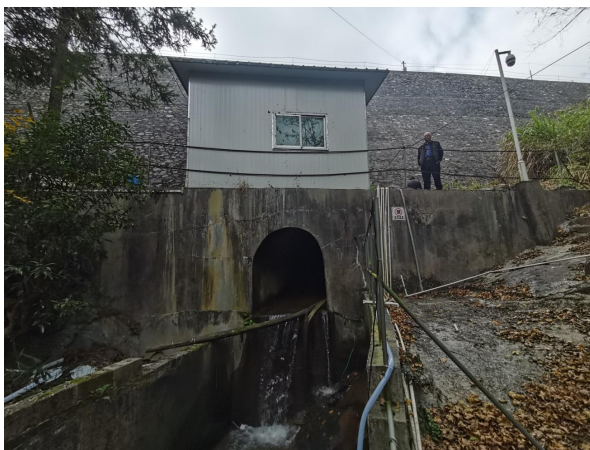
现状排水井无倾斜和变位，排水井和排水涵洞无蜂窝麻面、露筋、变形、破损等现象，运行状况正常。江西省水泰工程检测有限公司 2021 年 5 月出具的该尾矿库排洪（水）构筑物质量检测报告结论为合格。

排水井及排水涵洞出口

经检查，枫树坑尾矿库排水构筑物无裂缝、塌陷、错位、变形、堵塞、渗漏等不良现象，但洪水设计标准低于现行标准。
